Etat existant / Vue à vol d'oiseau de l'Église Saint-Vincent-de-Paul dans le paysage et dans le centre-bourg de Montmartin-sur-Mer, Oblò architecture et patrimoine, 2024

# 1. Contexte urbain et paysager.

Ainsi, l'édifice et son enclos font l'objet d'un diagnostic réalisé dans l'objectif d'établir l'état sanitaire, de programmer sous une courte et moyenne échéance les travaux nécessaires à sa pérennisation et à la restitution de sa silhouette.

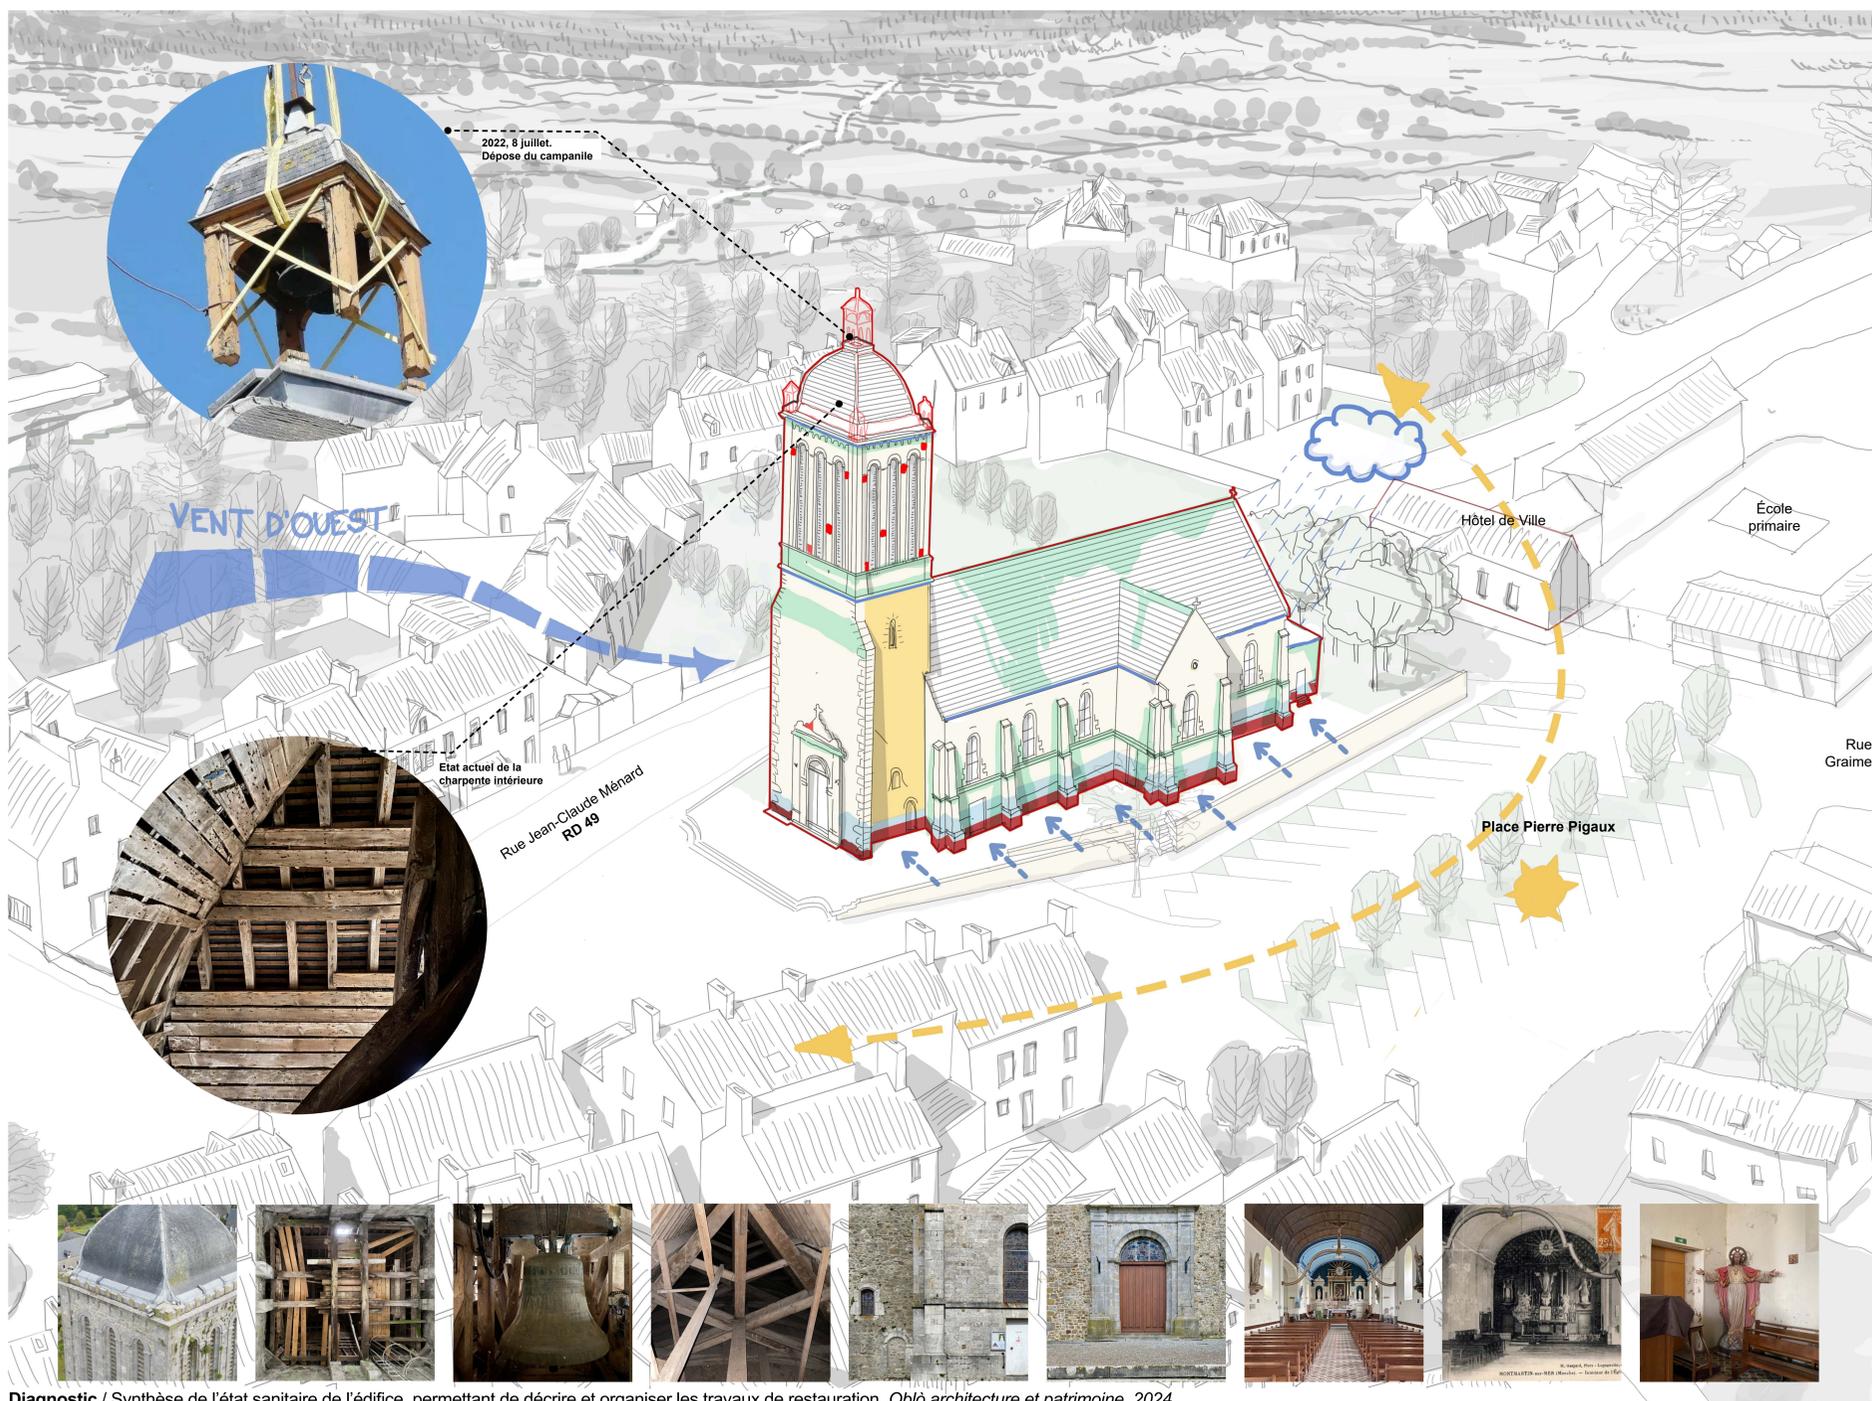
Diagnostic / Synthèse de l'état sanitaire de l'édifice, permettant de décrire et organiser les travaux de restauration, Oblò architecture et patrimoine, 2024.

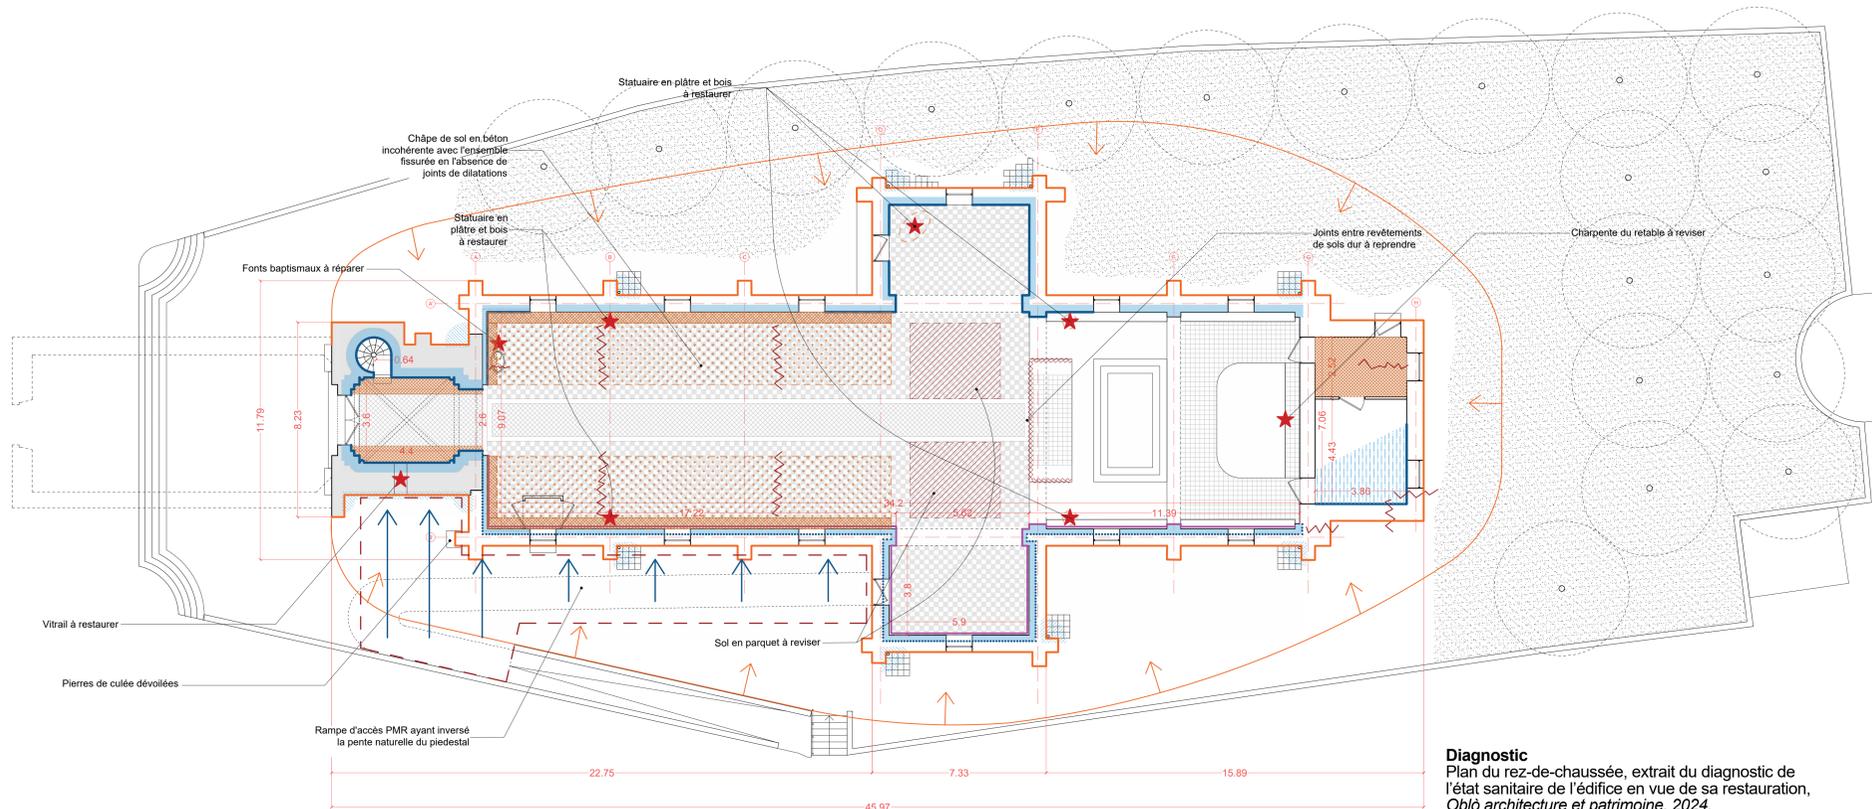
Diagnostic  
Plan du rez-de-chaussée, extrait du diagnostic de l'état sanitaire de l'édifice en vue de sa restauration, Oblò architecture et patrimoine, 2024.

Dès les premières approches au site, les pathologies présentes à l'état actuel ont été associées à la gestion des eaux de pluie ainsi qu'au traitement et à l'assainissement de l'ancien enclos, actuel socle de l'église. En effet, le diagnostic a mis en avant les liens entre les désordres repérés et les dysfonctionnements des organes d'étanchéité et d'acheminement des eaux de pluie, jusqu'à leur évacuation au niveau du socle dont le profil actuel provoque une stagnation de l'eau en pied de façade, en provoquant des infiltrations dans les maçonneries et des remontées importantes dans les murs de l'édifice.

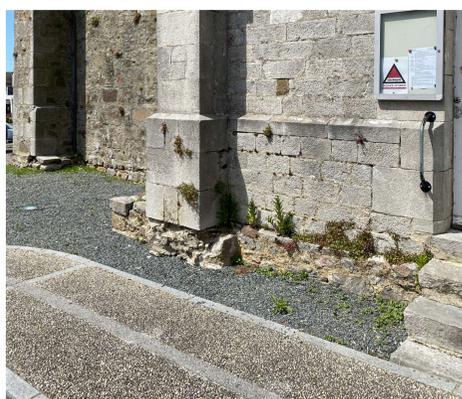
Photographie d'un pied de façade de l'Eglise, façade sud. Oblò architecture et patrimoine, mai 2024.

Le reprofilage du terrain afin de restituer la correcte évacuation de l'eau vers l'extérieur du périmètre permet en même temps de repenser l'accès PMR, dont l'altimétrie actuelle provoque le mauvais écoulement des eaux et l'exposition de pierres de culée.

A ce niveau, l'absence de colmatage des joints favorise la pénétration d'eau et empire les dégradations des maçonneries dues aux remontées capillaires.

Si les opérations de remise en l'état des organes d'étanchéité, des couvertures et des charpentes portent sur la réalisation de travaux propres à l'édifice, le réaménagement de l'enclos permet d'assainir durablement les maçonneries et d'assurer la gestion des eaux de pluie et de remontée.
